アンカー式補強土壁の健全性評価試験結果の一考察

(株) 高速道路総合技術研究所
岡三リビック (株)正会員
正会員中村 洋丈・高木 宗男
○小林 悟史・小浪 岳治

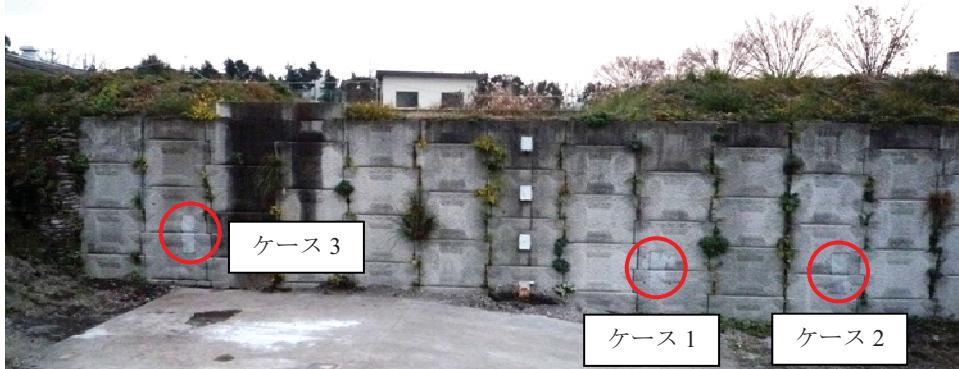
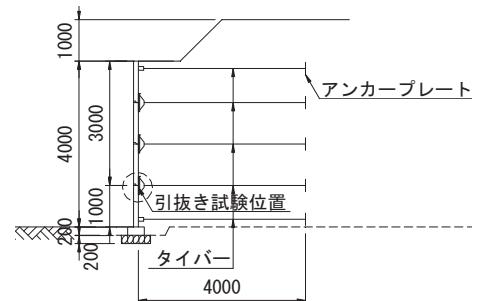
写真-1 試験箇所

試験対象とした補強土壁は、施工技術総合技術研究所の敷地内に構築された多数アンカーであり、施工後約10年が経過するが、変状はみられない健全な補強土壁である。引抜き試験は、写真-1に示す3箇所の補強材に対して実施した。いずれも壁高4.0mであり、下から2段目の補強材を引き抜いた。図-1にケース1,2の断面図を示す。

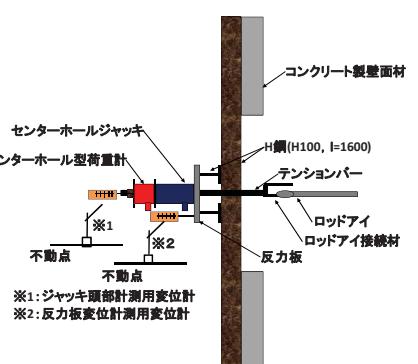
図-2 引抜き試験 模式図

引抜き試験は次の手順で行った。まず、壁面材を砕碎し補強材を露出させた。そして、補強材にロッド（テンションバー）を継ぎ足してセンターホールジャッキにて引き抜いた。反力はH鋼で井桁を組み壁面にとった。図-2に示すように引抜き荷重、引抜き変位、反力板変位をそれぞれ計測した。

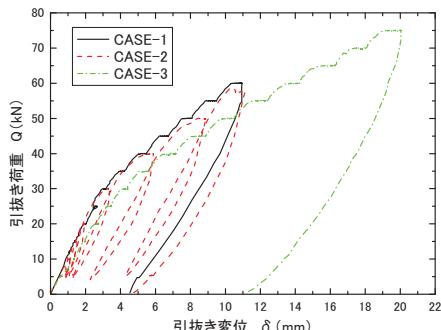
図-3 荷重一変位図

ケース1～3の引抜き試験結果を図-3に示す。ケース1,3は単サイクル載荷、ケース2は多サイクル載荷を実施している。どちらの載荷とも新規荷重時に5分間の荷重保持を行っている。図-3を見ると、ケース1とケース2の結果が見事なまでに一致している。このことから、本試験における再現性が確認できる。ケース3の曲線勾配が、ケース1,2に比べて小さいのは、補強材の拘束圧が小さいことが原因と考えられる。

引抜き荷重Qを極限引抜き荷重の計算値 Q_{pu} で正規化したものを縦軸に、引抜き変位 δ をアンカープレート幅B(=300mm)で正規化したものを横軸にとり整理したものが図-5である。このように無次元化することで、土被りやプレート寸法、地盤条件の影響を控除して比較できると考えられる。ケース1,2とケース3の結果を比較して、曲線の立ち上がりが図-3に比べて一致しているのは、拘束圧依存性が考慮されたからである。

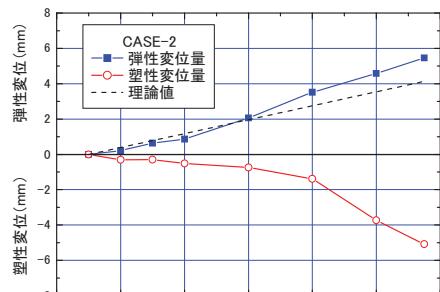
図-4 弾性・塑性図（ケース2）

図-4は、ケース2の弾性・塑性図である。図中の理論値とは、補強材の弾性伸び量の計算値である。実験値とよい一致を示していることから、多数アンカーの引抜き試験における弾性変位は、補強材の伸びが支配的であることが理解できる。一方、塑性変位は40kNを境として、大きくなっている。この荷重に至るまでの塑性変位量は1mm程度と小さいため、40kN付近の載荷段階でロッドと土の摩擦が切れて、先端のアンカープレートに荷重が伝達されたものとして考察している。

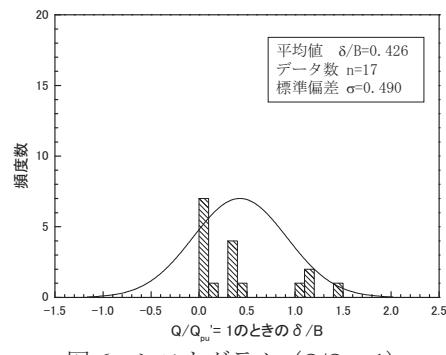
図-6 ヒストグラム ($Q/Q_{pu}=1$)

図-6,7に示すのは、過去の多数アンカーの引抜き試験結果を統計的に整理したものである。図-6は $Q/Q_{pu}=1$ に達した時、すなわち、設計上の極限引抜き荷重に実際の引抜き荷重が至った時の変形量 δ/B をヒストグラムでまとめている。図-7は、 $Q/Q_{pu}=1/3$ のとき、すなわち、引抜き荷重が設計上の許容引抜き荷重に至った時の整理である。これらの試験結果には、盛土材やアンカープレート寸法の異なる様々なものが含まれているが、いずれも健全と判断できる補強土に対する試験結果である。

図-5より今回の引抜き試験では、 $Q/Q_{pu}=1$ のとき $\delta/B=0.047$ 、 $Q/Q_{pu}=1/3$ のとき $\delta/B=0.008$ であることが読み取れる。この値は図6,7の平均値に比べると1/10程度の変形量である。したがって、過去の実験データによる統計的な数字との比較により、今回試験を行った補強土壁は健全であると評価することができる。
